原油泵轴承箱振动大原因分析及故障处理

摘要:一套常减压装置 BB2 型原油泵 P101/1 叶轮改造后开工一直处于振动大、无法备用状态。结合该机泵现场运行情况,对振动原因进行了排查,确定引起机泵振动超标的根本原因是轴承箱与轴承箱马架连接采用下半圆止口定位的形式,轴承箱连接刚度低。设计改造轴承箱为全法兰一体式结构,即:取消轴承箱马架,轴承箱采用全圆周法兰与泵大盖直接连接,可有效解决因轴承箱马架上半部分开口造成的轴承箱束缚力差、受力不均易形变,及减少轴承箱通过轴承箱马架与泵大盖连接带来的累计安装误差,从而解决轴承箱对机泵运转带来的影响,保证机泵运行平稳。

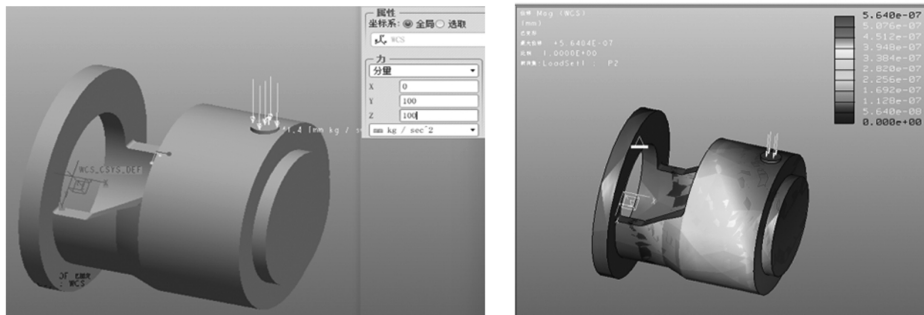
图1 半托架分体式轴承箱体受力分析

(2)轴承箱设计：原泵轴承箱与轴承箱马架连接采用下半圆止口定位和六条M20螺栓固定的形式，上部使用20mm厚的钢圈固定。此结构轴承箱水套与马架的配合松紧程度变化或者上部钢圈安

形，对轴承箱束缚能力差，会造成轴承箱连接刚度低。通过对轴承箱压盖径向八个点测得的振动值，可以看出，运行时轴承箱下侧有固定螺栓连接的位置振动值偏小，轴承箱压盖正上方无螺栓固定处振动值最大，而轴承箱连接刚度低在频谱中也会表现为转频突出，由此可以判断这是造成泵振动值超标的主要原因。

下面是模拟轴承箱受力分析图片及数据，通过模拟轴承箱的受力分析我们可以得到以下结论：对于半托架分体式轴承箱体，如图1所示，在图示位置施加100kgf，即100千克力，将会致使该处产生位移量为 5.640×10^{-7} ；而对于全法兰一体式轴承箱体，如图2所示，在图示位置施加100kgf，即100千克力，将会致使该处产生位移量为 1.316×10^{-7} ，由此可见全法兰一体式轴承箱体的连接刚度是分体式的四倍。
