PCY-S2022 锤式破碎机转子轴承温度过高的分析及调整

摘要: 我公司北方重工集团有限公司为埃塞尔比亚郝蕾塔哈巴莎水泥有限公司 3000t/d 绿色水泥生产线项目提供的 PCY-S2022 石灰石锤式破碎机,于 2017 年 4 月 1 日开始调试使用,设备空载运行 1 个小时后,无异常振动情况下,转子部的两个球面滚子轴承温度均上升至 90℃以上,其中一个已经达到 95℃,当时室外温度为 30℃左右,为不损坏轴承,不得不停止试运行,查找原因。经现场多次检查和调整后,破碎机转子轴承温度过高现象消除,设备成功带料运行。

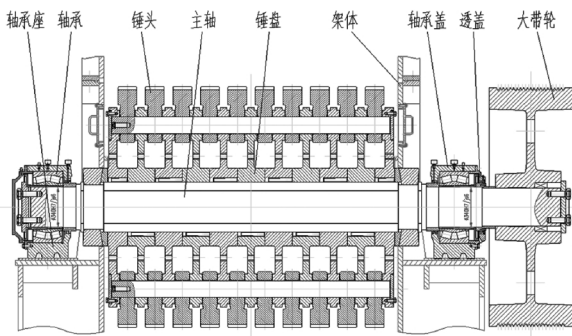
图 1 转子部结构示意图

转子部的基本结构见图 1。转子部是破碎机的核心部件,它由锤盘、锤头、主轴、锤轴、大带轮、球面滚动轴承和轴承座等组成。主电机通过皮带传动带动转子部转动,转子部以 300r/min 的转速高速旋转。轴承座密封形式为毛毡密封。轴承型号为 24172ECCK30J/W33/C3,由国内轴承制造商生产,该轴承可以自动调节因主轴及轴承座不同心引起的轴承内外圈的同轴度偏差,允许偏差角度为 1.5°~2.5°,该型号轴承目前被广泛应用于大型锤式破碎机的转子部。
