大卡缅港除冰方案与实战

摘要:船舶冰区航行和靠离泊操作,如准备不周、处置不当,就极易遇到意想不到的问题,甚至酿成事故。2017年3月下旬,我司“远景”轮V0051航次在俄罗斯远东大卡缅港就遇到冰区航行和靠泊的难题。经过事先认真研究当地气象、水文、潮汐以及港口情况,提前进行现场勘察,并结合现场条件,制定针对性方案,才顺利完成了船舶冰区安全航行和靠泊操作。现将相关情况与同仁交流,以期参考。

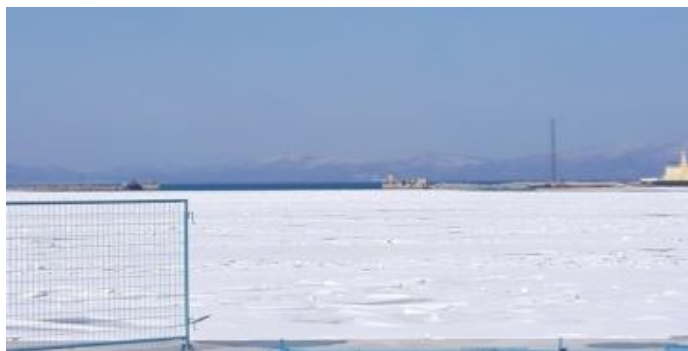
图1 3月15日上午港池冰情

根据现场勘察,港池以外近岸水域有松散浮冰,对船舶安全进港基本不存在危险;港池以内封冰面积接近100%,平均冰厚约40厘米,冰层坚实,冰面覆盖5~10厘米的积雪,严重影响船舶的安全进港及靠泊。港方陪同人员认为,“远景”轮如果3月21日如期抵港,基本不存在直接进港及靠泊的可能性。(如图1)

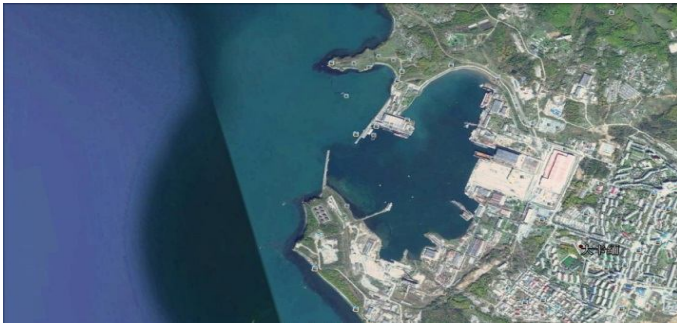
图2 大卡缅港口俯瞰图

4.1.2 港口布局及洋流。3月中下旬,对马暖流西分支逐步增强北上,对彼得大帝湾、乌苏里湾海冰消融,起到有利作用。由于大卡缅港港池呈囊状布局(见图2),防波堤开口狭小(约235米),对风流遮蔽效果相对较好;防波堤开口朝向西北,潮差小(小于0.5米),潮汐影响小,港池内外相对隔绝,水的热交换受到限制,港池外的水温即使变化,对港池内水温的变化影响也是有限的。

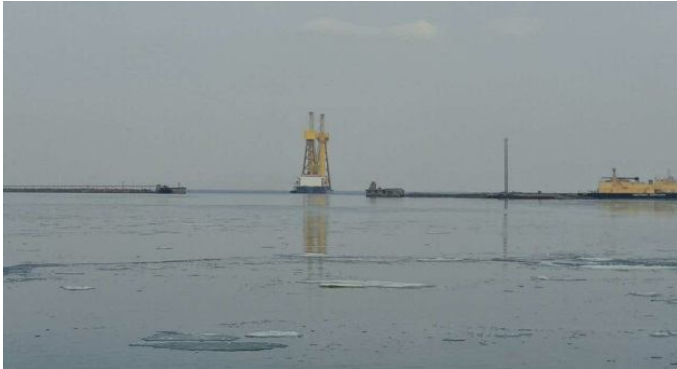
图3 3月21日晨“远景”轮进港时冰清

21日上午8时左右,划定水域冰面覆盖面积减少到5%左右,且基本为松散浮冰,对“远景”轮进港及靠泊安全操作已经不构成危险。9时左右,“远景”轮出现在港池防波堤口(见图3)。12时30分,“远景”轮安全靠泊。

从3月17~21日连续观测看,此次港口除冰取得预期效果。冰层经拖轮碾压破碎后,冰消融速度加快明显,原计划4天的拖轮除冰作业,实际只用了3天。据事后评估,此次除冰,为“远景”轮赢得了至少20天左右的船期。
